Sateenkaariperheet ry:n Merihaan toimitilojen esteettömyyskuvaus

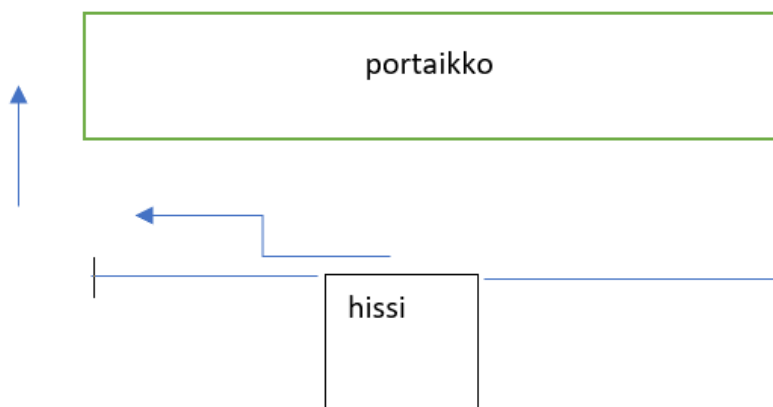
Kuva 1: Kulkuohje yleiseltä hissiltä kohti esteetöntä sisäänkäyntiä.

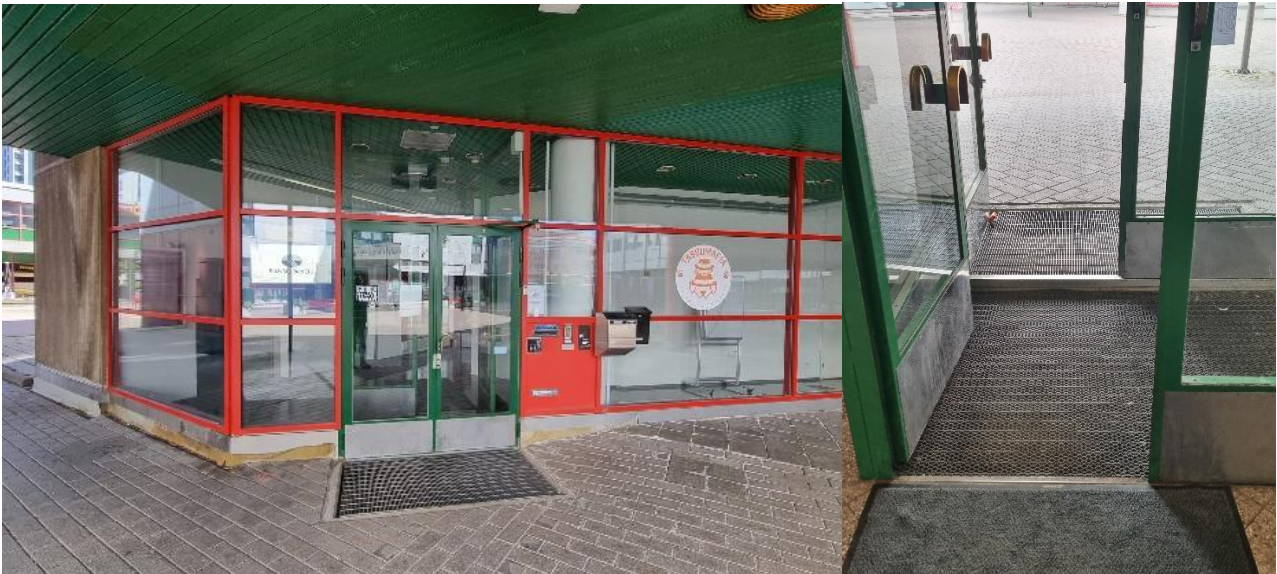
Pääsisäänkäynnillä on useita kynnyksiä (korkein 65mm). Ovien avautumisasteen huomioiden, vapaa kulkuleveys on 65cm. Kaksoisoven voi avata, jolloin kulkuleveys on yli 130cm.

Kuva 3: Pääsisäänkäynnin edusta ja ovet ulkoa ja sisältä (huom. kynnykset)

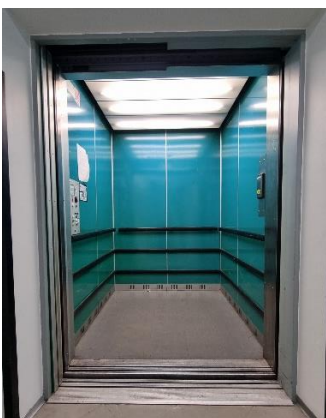
Ovesta tullaan leveään käytävään ja hissi on heti vasemmalla. Hississä on vaaleasta taustasta hyvin erottuvat, vihreät automaattiovet. Hissikori on tilava, hyvin valaistu, ja siellä mahtuu hyvin kääntymään esimerkiksi sähköpyörätuolilla avustaja mukaan lukien. Toimitilamme ovat 2. kerroksessa. Esteettömän sisään- ja uloskäynnin kerros on "AK".

Kuva 6: Kuva hissikorista.

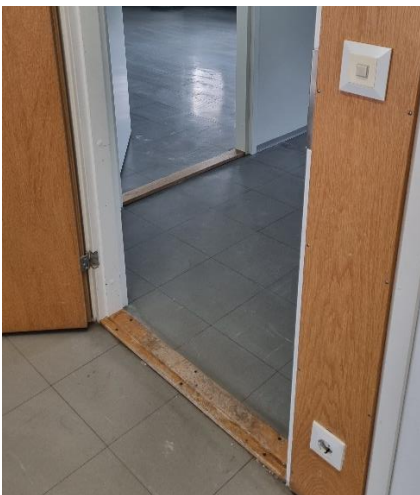
”Kahvila” ja keittiöalue näkyvät ovilta katsottuna vasemmalla. Vasemmanpuoleinen käytävä vie edelleen odotustilaan ja ”Tupaan” (tuki- ja neuvontapalvelut). Sekä odotustilaan että Tupaan on pieni, sähköpyörätuolilla ylitettävä 2 cm kynnyks.

Kuva 7: Tuvan ja odotushuoneen 2 cm kynnyks.

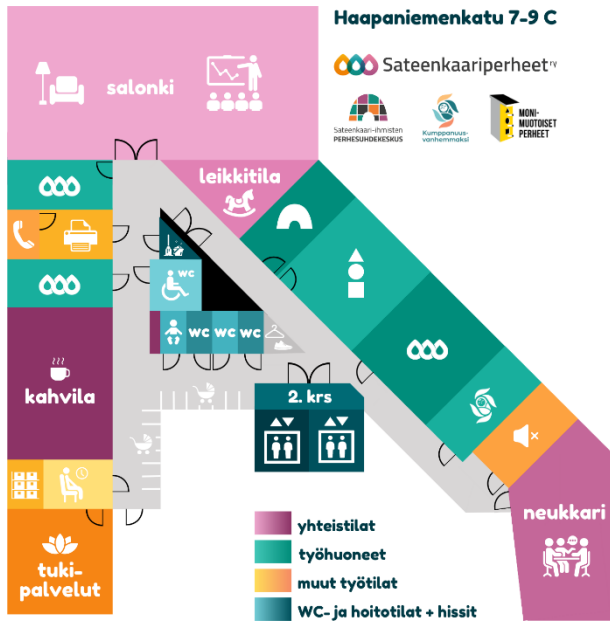
Kuva 8: Tilojen pohjakartta ja selitteet

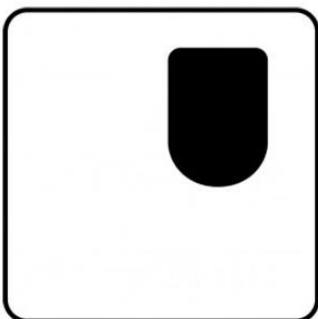
WC-istuimelle pääsee siirtymään vain istuimen oikealta puolelta, jossa on vapaata tilaa 80 cm. WC-istuimen takaosa on kiinni seinässä. WC-istuimessa on ylöspäin kääntyvät käsiet molemmin puolin. WC-paperiteline on oikealla puolella käsituessa kiinni. Käsiet eivät ole korkeussäädettävät.

Kuva 9: WC-istuin sijaitsee WC-tilan oikeassa nurkassa (sisäänkäynniltä katsoen).

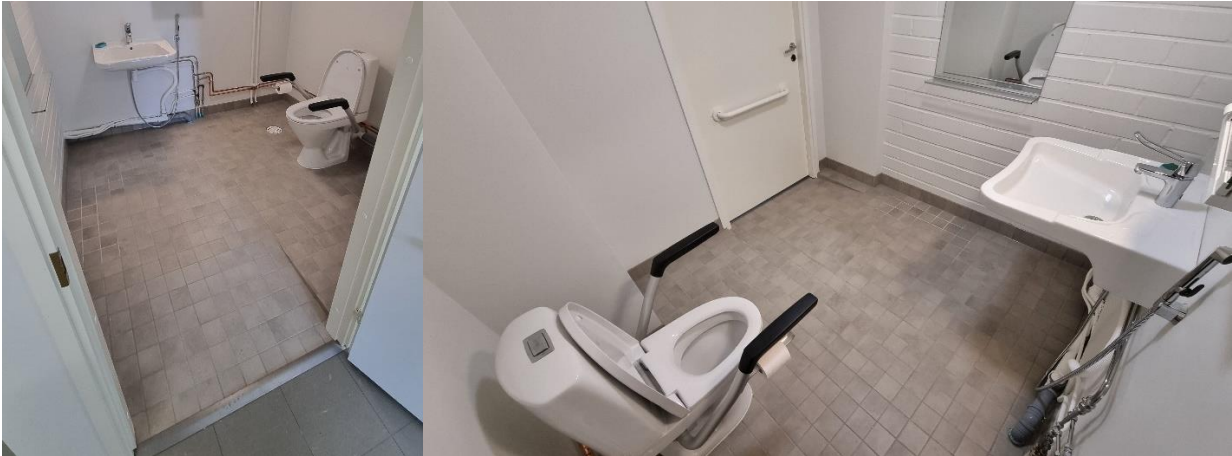
Esteettömään WC:een on 50 cm pitkä luiska, jossa on korkeuseroa 4 cm (kaltevuus 8 %). WC:n ovi on kevyt avata ja sulkea itseensä päin ja siinä on sisäpuolella vaakasuuntainen vedin.

Käsienpesuallas ei ole kippaava eikä siinä ole tukikaiteita. Hana ei ole automaattinen, mutta siinä on pitkä kahva. Käsisuihku on käsienpesualtaan yhteydessä eikä esim. istuimen käsituessa kiinni.

WC:ssä ei ole tällä hetkellä hälytysnappia. Teemme lisää esteettömyysparannuksia lähitulevaisuudessa.

Kuva 10: Esteetön WC.
